Flug- und Betriebsanhandbuch
für das Segelflugaergerüst
" K 8 "

Ausgabe 15.11.1961

~~V~~ - OE - 10578

Werk-Nr.: 152

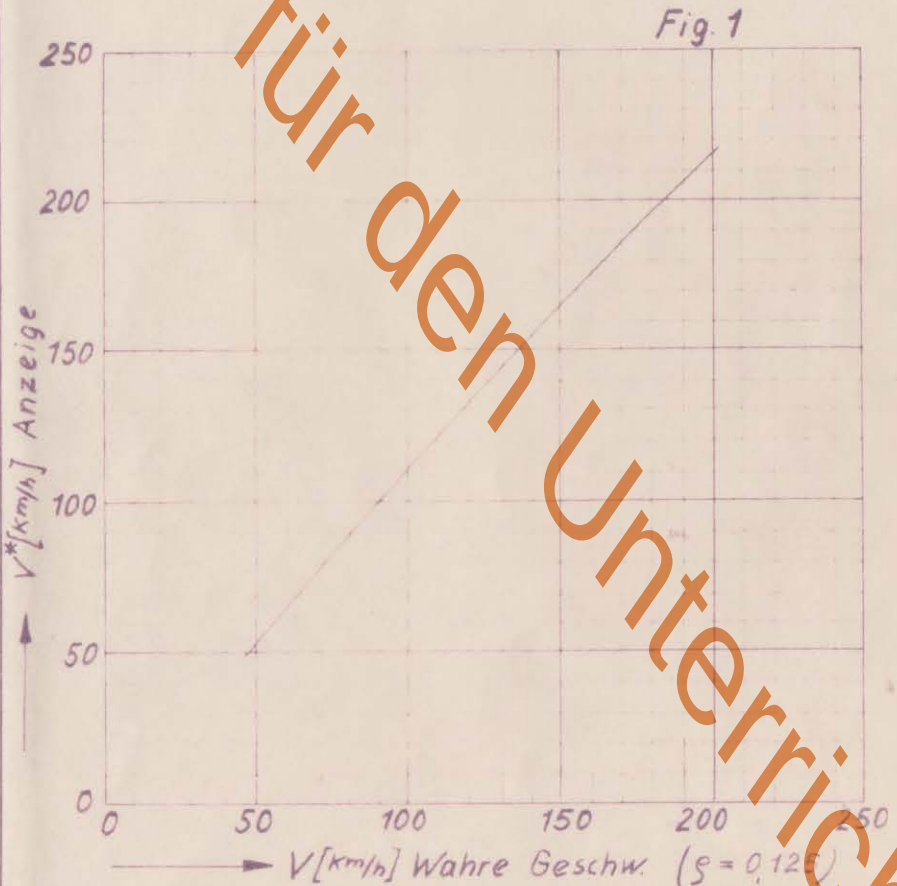
Siehe Fig. 1.

Es ist noch der Einbaufehler der Fahrtmesserdruckentnahme zu berücksichtigen.

Zu beachten ist auch, das bei stärkerem Schieben (Sli) die Fahrtmesseranzeige infolge der Schrägablattung des Kupfers bis auf Null zurückgeht.

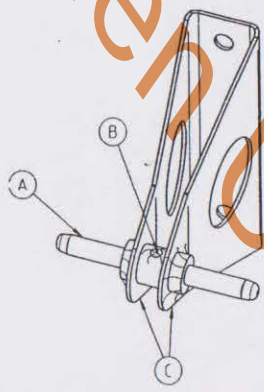
Fig. 1

Grund: Bei einem Segelflzeug wurde festgestellt, daß die Achse (A) des Höhenruderlagers lose war. (siehe Fig. 1)
Reason:

Die Achse ist in einer Buchse geführt. Durch ein Loch (B) in dieser Buchse ist sie festgeschweißt. Diese Verbindung hat nicht mehr bestanden.
On one glider it was found, that the axis (A) of the central support of the elevator was loose. (see fig. 1). This axis is supported in a bushing. Through a hole (B) in this bushing, the axis is fastened by a weld. This welded connection did not exist any more.

Das Höhenruder demontieren. Prüfen, ob die Lagerachse (A) fest sitzt. Dabei sind zusätzlich auch die Bleche des Lagerbocks rund um die Schweißnähte (C) auf Risse zu prüfen (mindestens mit einer Lupe 10facher Vergrößerung). Gegebenenfalls ist der Lagerbock zu ersetzen. Diese TM ist als Anhang in das Flug- und Betriebshandbuch einzufügen und im Berichtsstands einzutragen.
Unmount the elevator. Inspect the axis (A). It must have a firm seat. At that occasion, the sheet metal of the support is to be checked for cracks around the welds (C) (at least with a 10x magnification loupe). When indicated, the support must be replaced. This copy of the Technical Note must be inserted in the Flight and Operations Manual of the respective glider as an annex, and a corresponding entry must be made into the "Amendments to the Manual"

Falls Ersatz bestellt werden muß, lauten die Bestellnummern:
Ka 6 L-205.33-U170, Mittleres Höhenruder-Lager
K 7 L-211.33-U08, Mittleres Höhenruder-Lager
~~K 8~~ L-216.32-U08, Mittleres Höhenruder-Lager
ASK 13 130.33.0130, Mittleres Höhenruder-Lager
ASK 16 160.33.0005, Mittleres Höhenruder-Lager
ASK 18 L-307-33.0003, Mittleres Höhenruder-Lager
In case replacement must be ordered, the part-numbers are listed above
