Berichtigungsstand des Handbuches

1.1 Betriebswerte und -grenzenFluggeschwindigkeiten:

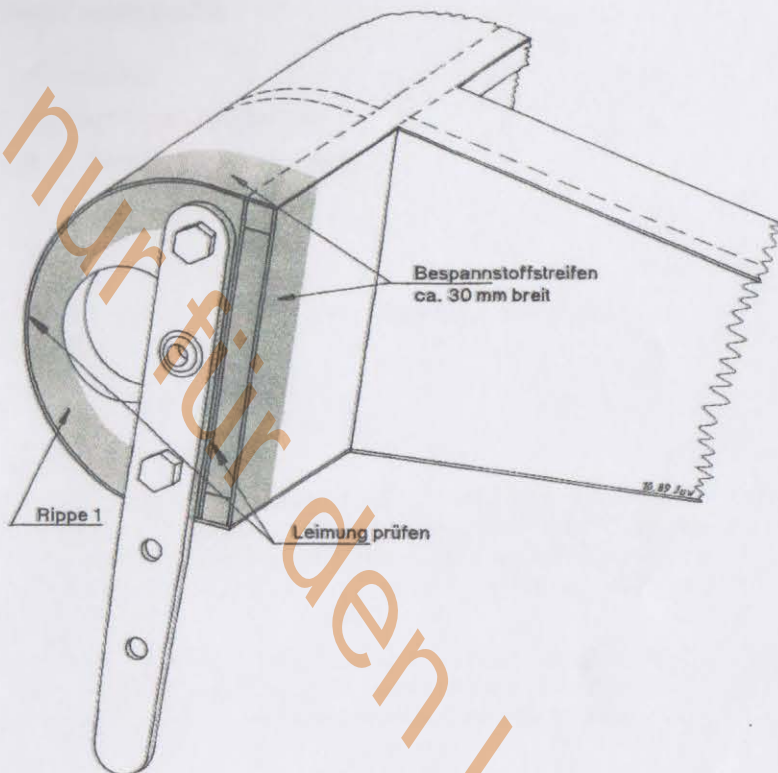
Fig. 3-1 Ansicht der rechten Höhenruderhälfte

5. Sind keine Beschädigungen an der Leimung festgestellt worden, ist die Kante wieder mit einem Bespannstoffstreifen wie in Fig. 3-1 dargestellt zu verschließen. Abschließend Wetter- und Feuchtigkeitsschutz aufbringen (lackieren).
